SIKA AT WORK

RECUPERO COPERTURE

CENTRO SPORTIVO DI BAGNELLA

ROOFING: Sikalastic®

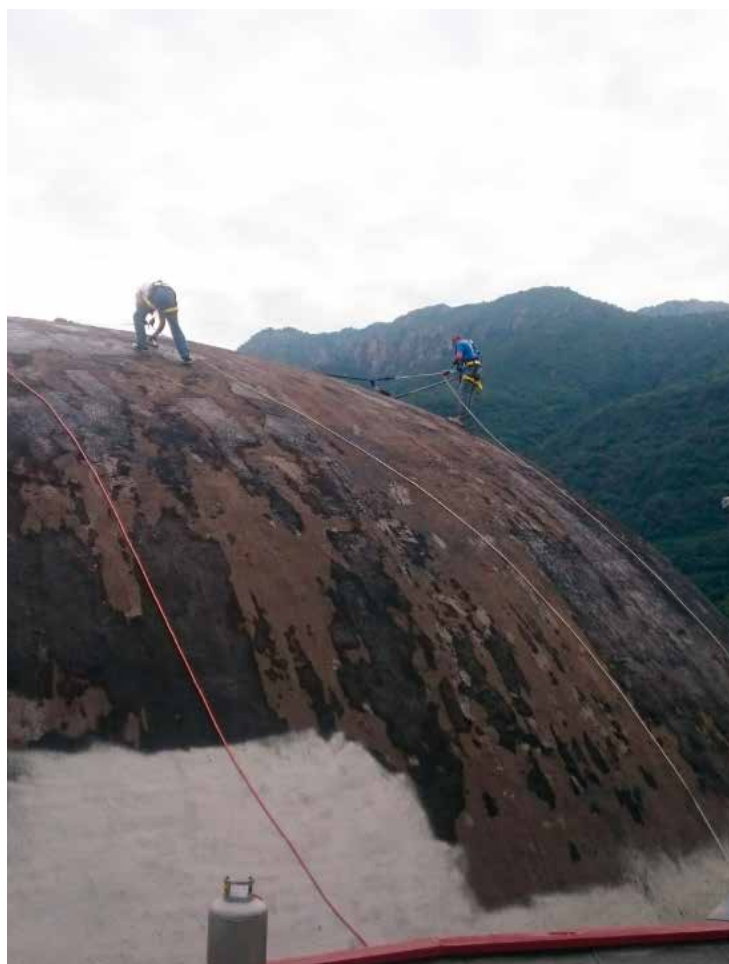
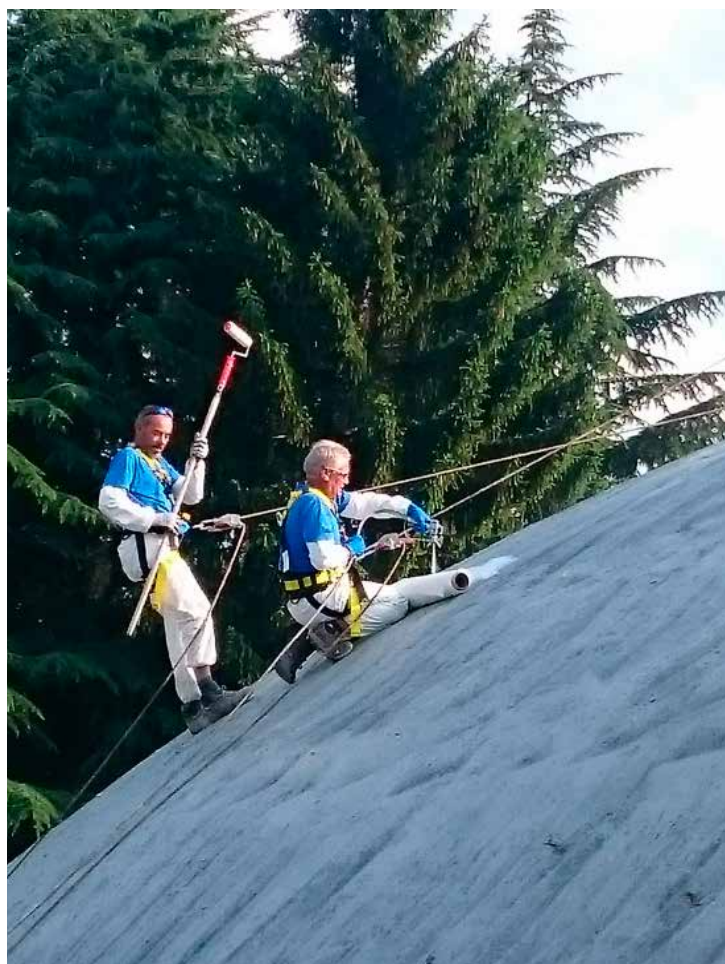
Il rivestimento bituminoso si presentava gravemente screpolato a causa di una lunga esposizione agli agenti atmosferici al punto di non rappresentare un'efficace protezione al sottostante strato isolante composto da schiuma poliuretanic applicata a spruzzo.

Sulla cupola maggiore, il manto sintetico esistente si presentava visibilmente danneggiato dalle recenti grandinate, presentando gravi infiltrazioni.

La procedura ha previsto un'accurata pulizia delle coperture mediante preliminare idrolavaggio a pressione. Il rivestimento bituminoso presentava, in alcuni punti, vegetazione spontanea che aggrediva l'intero spessore del rivestimento. In corrispondenza di tali aree, si è reso necessario il ripristino di porzioni dell'isolante termico mediante idonea schiuma poliuretanica monocomponente: **Sika Boom®**.
