SIKA AT WORK

REALIZZAZIONE E IMPERMEABILIZZAZIONE PISCINA A SFIORO, OSTUNI

DESCRIZIONE DEL PROGETTO

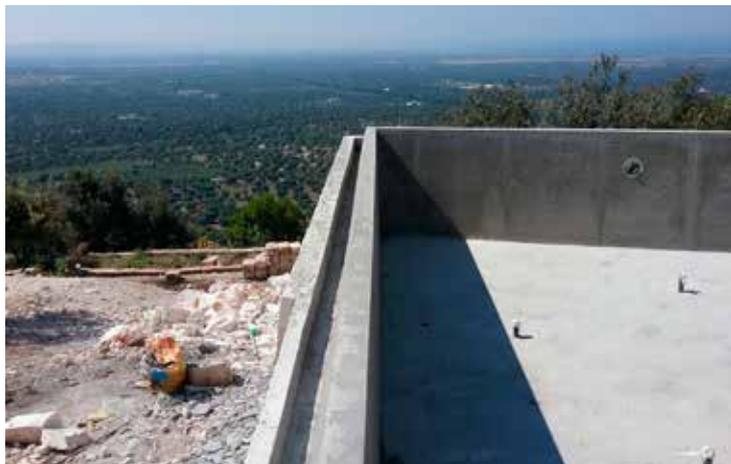
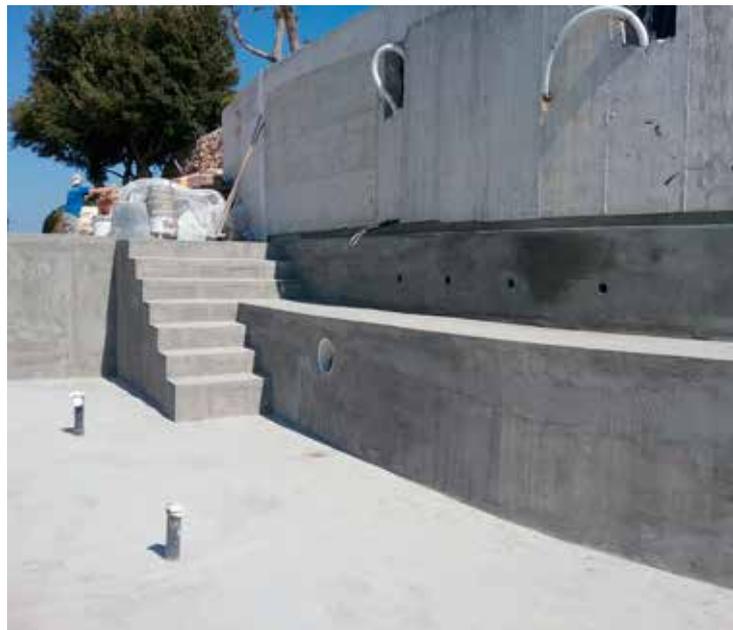
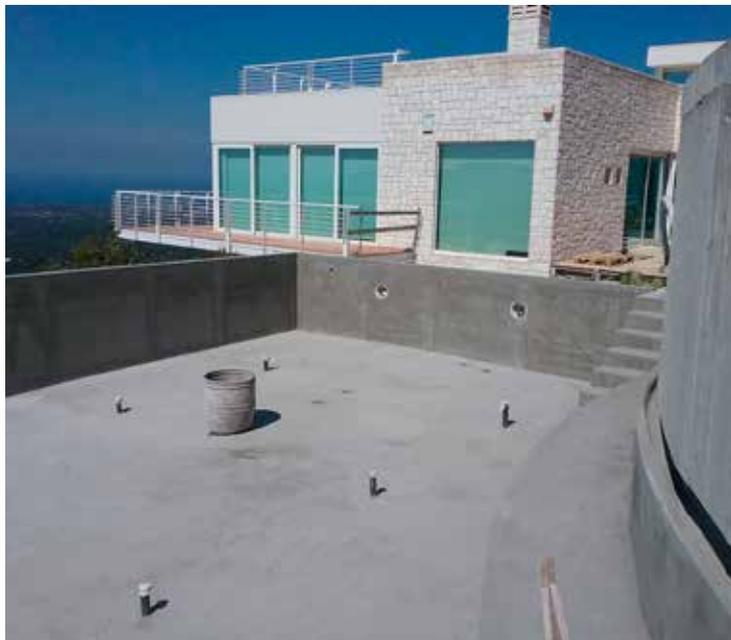
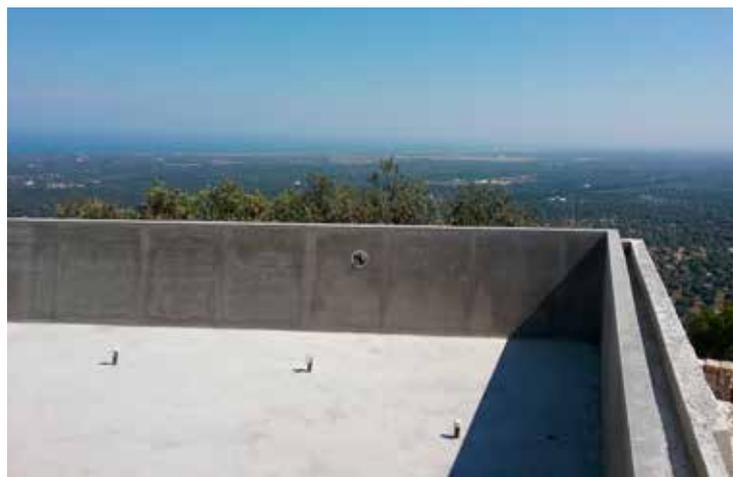
Le fasi esecutive hanno previsto la realizzazione delle strutture portanti in cemento armato (platea e pareti), tra le quali è stato applicato il sistema idroespansivo **SikaSwell® S2** come elemento di tenuta impermeabile delle riprese di getto.

Al fine di rimuovere ogni traccia di disarmante, è stata eseguita un'accurata idrosabbatura di tutte le superfici.

Sulle pareti, una volta rimossi i distanziatori metallici dei casseri, si è proceduto alla stuccatura dei relativi fori mediante resina epossidica bicomponente strutturale **Sikadur®-31**.

La regolarizzazione del piano di posa a pavimento è stata realizzata mediante malta monocomponente polimero-modificata pronta all'uso a base di leganti cementizi ed aggregati selezionati, **Sika MonoTop® X1** (spessore 5 mm), mentre sulle pareti le superfici sono state rasate mediante malta cementizia monocomponente per ripristino strutturale

e rasatura di elementi in calcestruzzo, **Sika MonoTop® X3** (spessore 4 mm).

Si è quindi proceduto all'applicazione di due mani di impermeabilizzante cementizio bicomponente **SikaTop® Seal-107**, pigmentato con paste acriliche di colore sabbia. Il primo strato è stato rinforzato con specifica rete alcali-resistente in fibra di vetro e in corrispondenza dei giunti perimetrali mediante **Bandella RL 120**. L'ultimo strato è stato frattazzato per ottenere una finitura ad intonaco civile.
