# SIKA AT WORK

## RIPARAZIONE E PROTEZIONE DELLE FACCIATE - CONDOMINIO VIA RODI, BRESCIA

# RIPARAZIONE E PROTEZIONE DELLE FACCIATE

Condominio via Rodi - Brescia

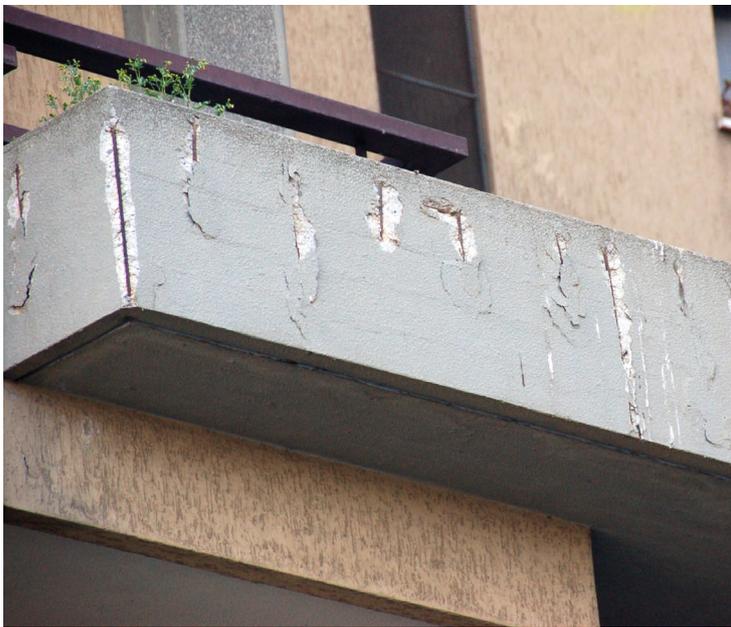
Preparazione e passivazione delle armature scoperte

**Preparazione e passivazione armature scoperte.** Ogni parte in distacco o non dotata di sufficiente resistenza e coerenza viene demolita. Le armature in avanzato stato di degrado vengono scoperte rimuovendo completamente lo strato di calcestruzzo copriferro. Sono rimosse anche le tracce di precedenti interventi di riparazione o riporti non perfettamente aderenti. Tali operazioni sono eseguite con mezzi manuali o comunque tali da non danneggiare lo strato di calcestruzzo sano sottostante evitando eccessive vibrazioni. Si effettua un'accurata pulizia mediante spazzolatura, o meglio sabbatura, di tutte le superfici interessate dai successivi trattamenti, con completa rimozione di sostanze o depositi estranei, come ruggine, olio, grassi, pellicole superficiali sfarinanti. I ferri vengono ripuliti asportando completamente la ruggine e ricoperti a breve distanza con i successivi specifici trattamenti. I ferri di armatura ripuliti sono trattati mediante applicazione a pennello in due mani, a distanza di circa 3 ore l'una dall'altra, con una boiaccia cementizia pennellabile a base di leganti idraulici, polveri silicee, inibitori di corrosione in dispersione di polimeri acrilici **SikaMonoTop®-610 New**.

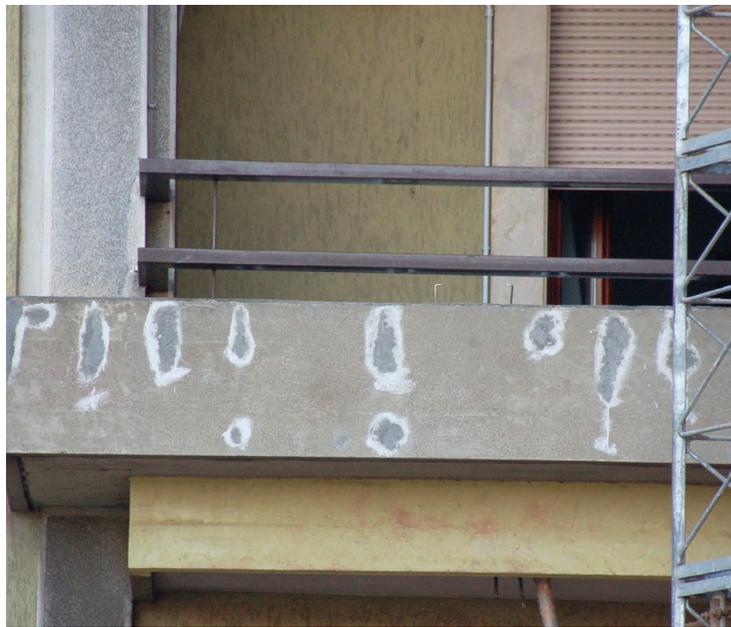
Riparazione localizzata con **SikaMonoTop® -441 Unika**

**Riparazione localizzata.** I riporti in spessore a ricostruzione del copriferro e di parti mancanti sono realizzati mediante riporto diretto di malta adesiva monocomponente a ritiro controllato a consistenza di stucco, costituita da inerti selezionati, cementi modificati, polimeri sintetici (Net Bonding Polymer) ed opportuni additivi, contenente microfibre in polipropilene, **SikaMonoTop®-441 Unika**. La finitura fina "al civile" è realizzata passando con il fratazzo a spugna sulla malta appena applicata mentre è ancora fresca.

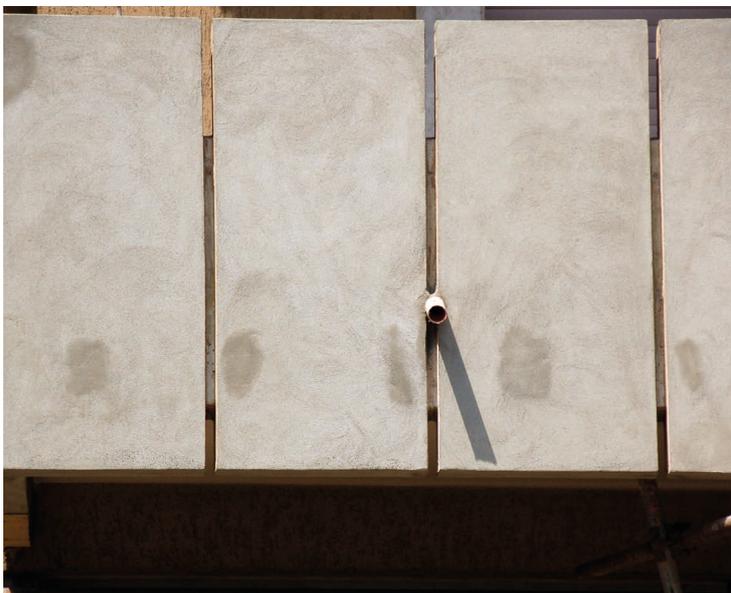
Riparazione localizzata con **SikaMonoTop® -441 Unika**

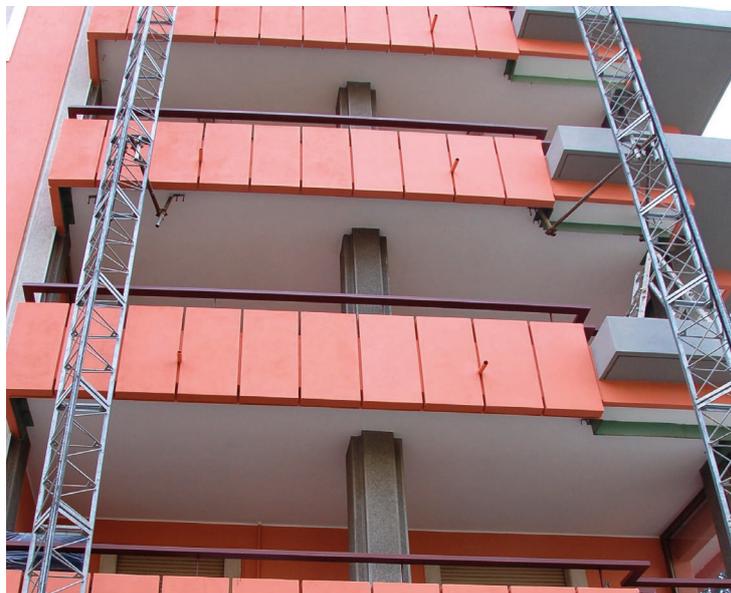
Protezione della struttura con verniciatura elastica protettiva **Sikagard® -680 S Betoncolor**

**Verniciatura e protezione contro la carbonatazione ed esposizione futura.** In conformità alla Norma Europea EN 1504 Principio 8 - Metodo 8.3 e Principio 1 - Metodo 1.3 La protezione della struttura contro la carbonatazione è assicurata dall'applicazione della speciale verniciatura elastica protettiva e decorativa, traspirante al passaggio del vapore, impermeabile all'acqua ed ai gas aggressivi atmosferici, a base di resina acrilica in dispersione acquosa, **Sikagard®-680S Betoncolor** del colore prescelto (da tab. RAL), applicata in 2 mani a pennello o rullo seguendo le indicazioni del prospetto tecnico.

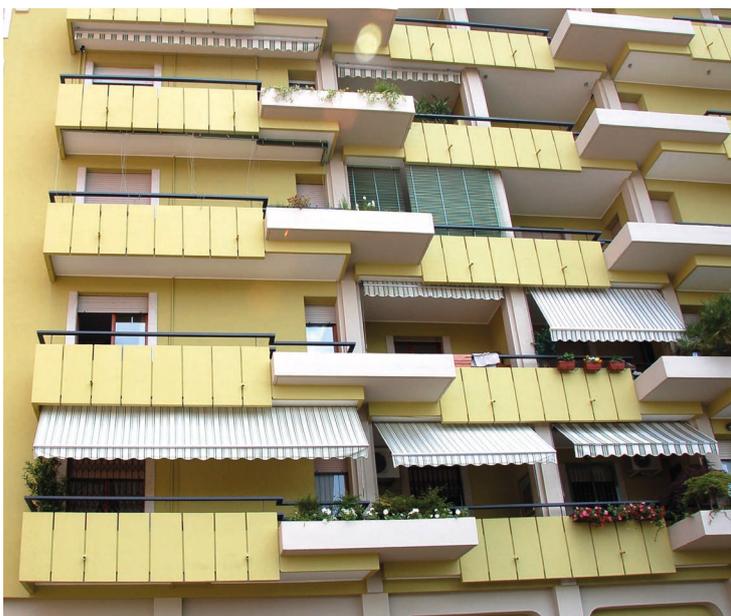
Protezione della struttura con verniciatura elastica protettiva **Sikagard® -680 S Betoncolor**

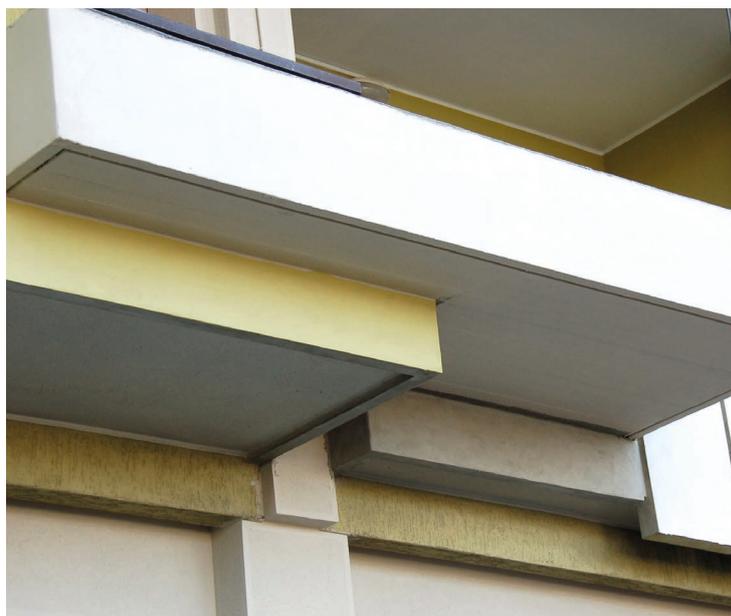
Verniciatura protettiva della facciate con pittura acrilica **Sikamur® -Color S**

**Verniciatura protettiva facciate.** Le superfici delle facciate rivestite dall'originale rivestimento plastico, visto il buon stato del fondo senza fessurazioni e ammaloramenti, sono rinnovate con la pittura acrilica all'acqua traspirante **SikaMur® Color S**.
