## Sikagard<sup>®</sup>-8500 CI

INIBITORE DI CORROSIONE MIGRANTE A DOPPIA AZIONE  
PER STRUTTURE IN CEMENTO ARMATO

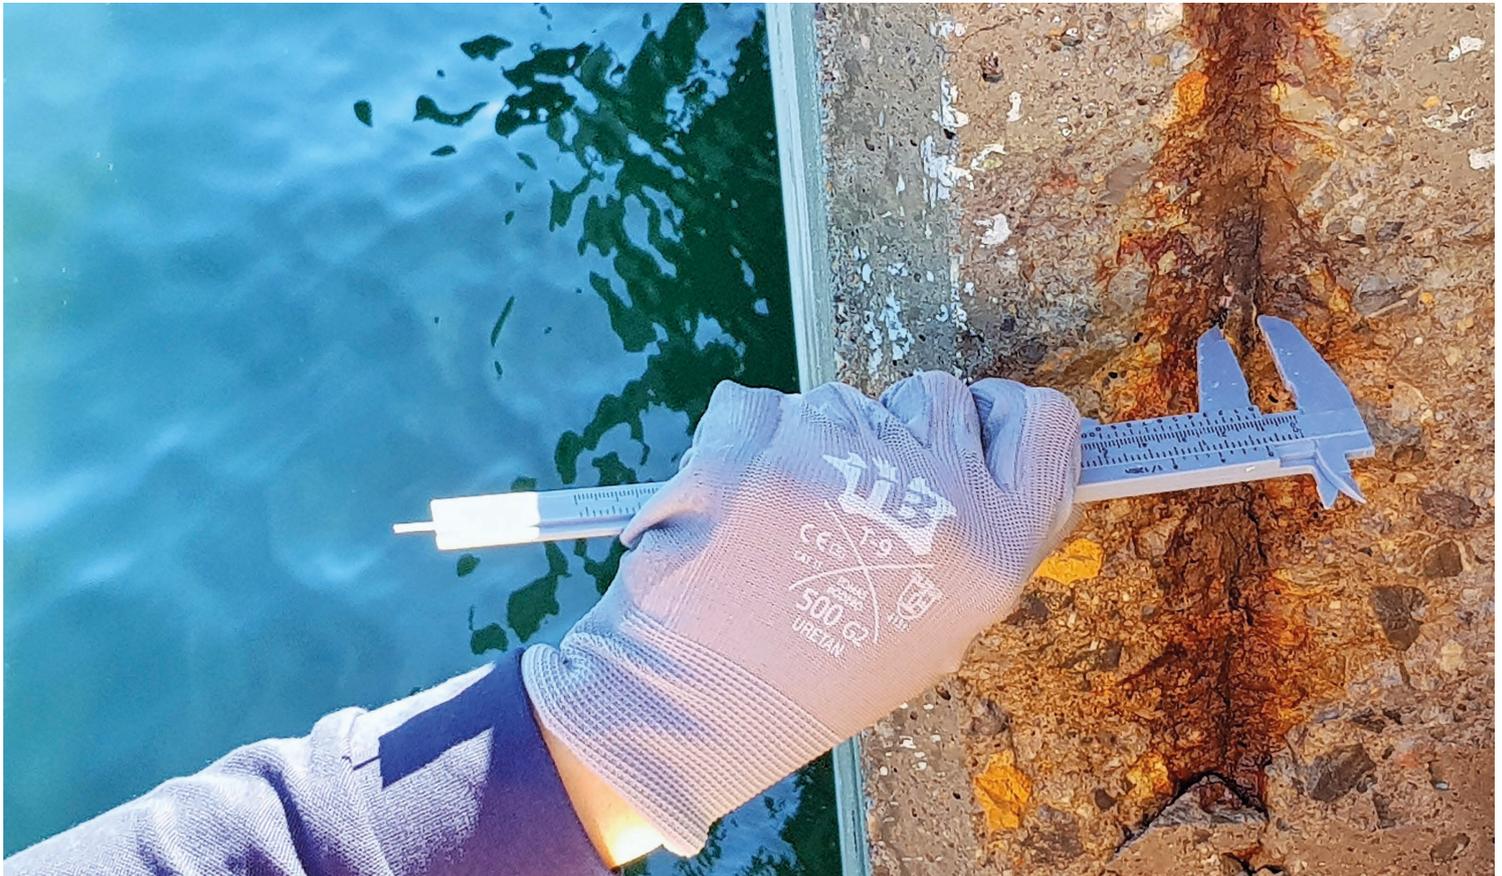
Il grado di corrosione determina quale azione sia necessaria

## ARMATURA IN ACCIAIO SOGGETTO A POTENZIALE REAZIONE DI CORROSIONE

- Acqua marina (sale)
- Carbonatazione (perdita dello strato di passivazione)
- Sali disgelanti
- Copriferro del calcestruzzo insufficiente
- Fessurazioni e delaminazione
- Danno meccanico

Penetrazione del calcestruzzo e prevenzione della corrosione mediante tecnologia molecolare

Copriferro in calcestruzzo (tipico)

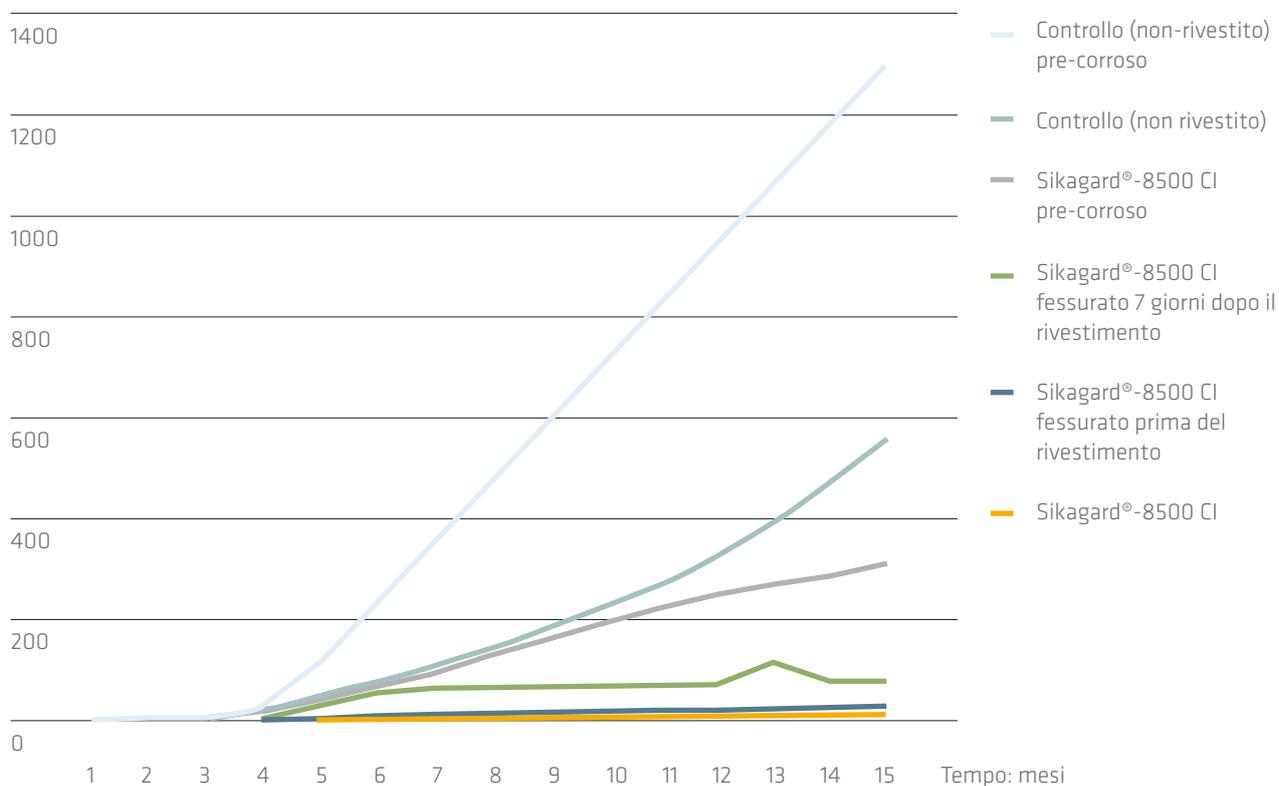
## ASTM G109 - Valore di corrosione

ASTM G 109 è un metodo di collaudo atto a "determinare gli effetti degli additivi chimici sulla corrosione dei metalli in calcestruzzo". È stato effettuato il collaudo ASTM G109 modificato. I campioni di calcestruzzo erano realizzati senza additivi, sabbiati a ICRI CSP 5-6 dopo la stagionatura e successivamente trattati con Sikagard®-8500 CI.

Il campione veniva lasciato a contatto con una soluzione al 3% di cloruro di sodio una settimana dopo il trattamento. Rispetto al calcestruzzo non trattato, in conformità con ASTM G109, le travi in calcestruzzo trattate con Sikagard®-8500

CI hanno mostrato una drastica riduzione della velocità di corrosione, anche quando le travi erano state portate a uno stato attivo di corrosione prima del trattamento. Inoltre, le travi in calcestruzzo fessurate hanno mostrato significative riduzioni della velocità di corrosione dopo un anno di collaudi, indipendentemente dal fatto che la fessurazione sia stata indotta prima dell'applicazione o 7 giorni dopo l'applicazione di Sikagard®-8500 CI.

Coulomb totali

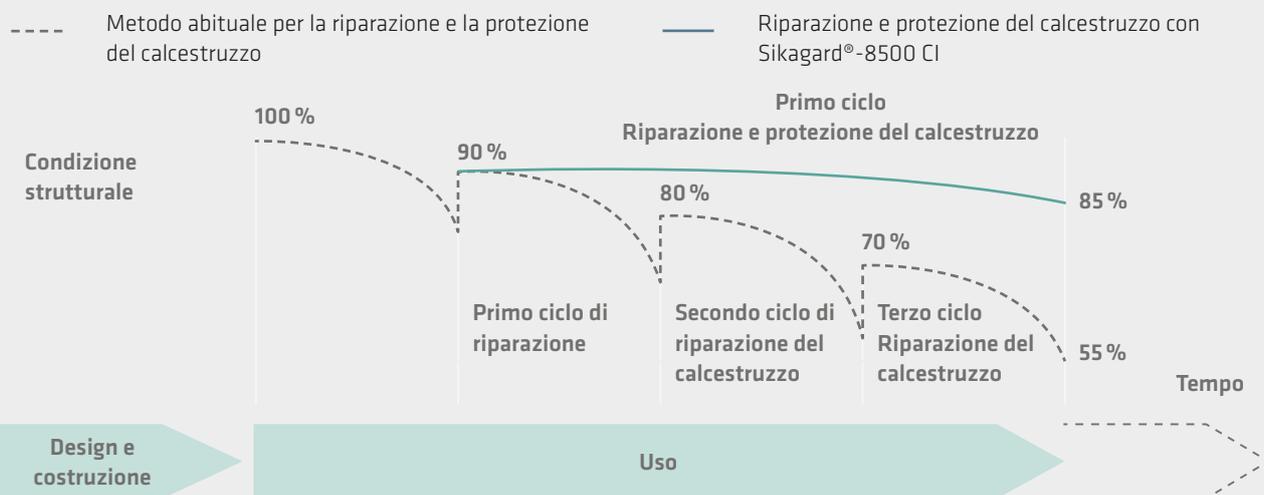
Esempio di interazione tra materiali di protezione e malta di riparazione (dipende dalle condizioni del progetto ed è quindi differente per ogni progetto).

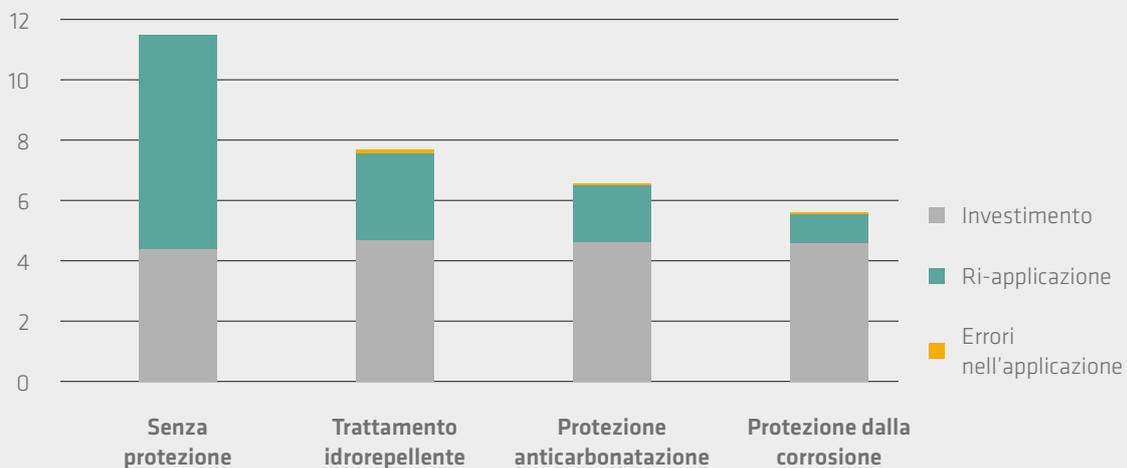
### CONFRONTO LCC - RIPARTIZIONE DEI COSTI

Confronto diretto dei metodi di protezione proposti con un approccio standard di riparazione e manutenzione: i risultati del caso di studio descritto nei grafici sottostanti si basano su un progetto di rinnovamento di un silo, in cui sono state simulate riparazioni di fessurazioni mediante SikalInject® e riparazioni strutturali mediante malte SikaEmaco®.

In quanto caso di base, sono state simulate esclusivamente le riparazioni iniziali e ricorrenti. Le riparazioni non saranno invece più necessarie in futuro grazie al rivestimento anticarbonatazione Sikagard®-325 EL o 220, al trattamento idrorepellente standard Sikagard® H 303 e al più conveniente inibitore di corrosione Sikagard®-8500 CI – che, principalmente per via della sua economicità, costituisce il trattamento preferibile in questo caso di studio.
