Sika at work

Ripristino e impermeabilizzazione tribuna Maratona presso lo stadio Artemio Franchi (FI)

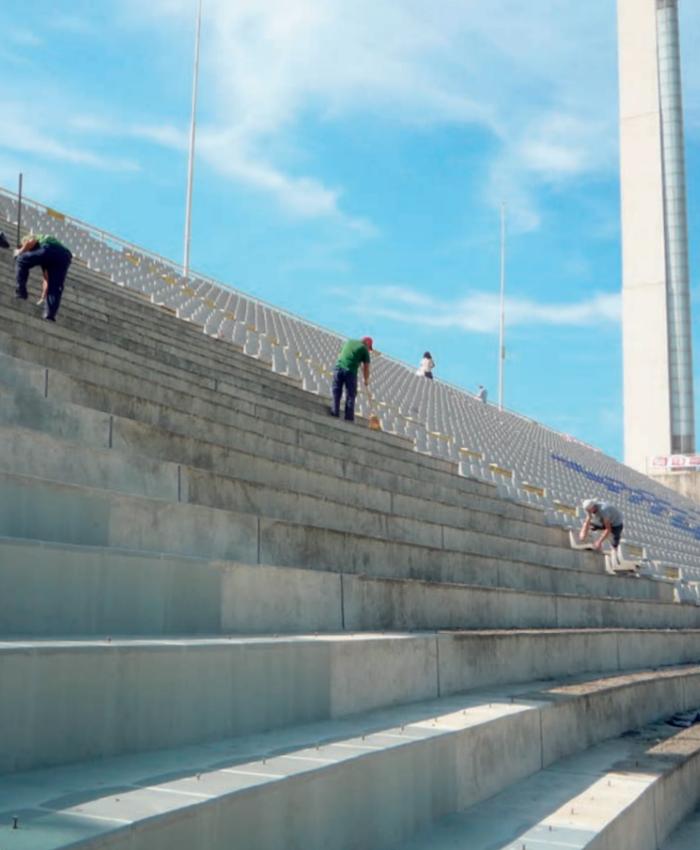
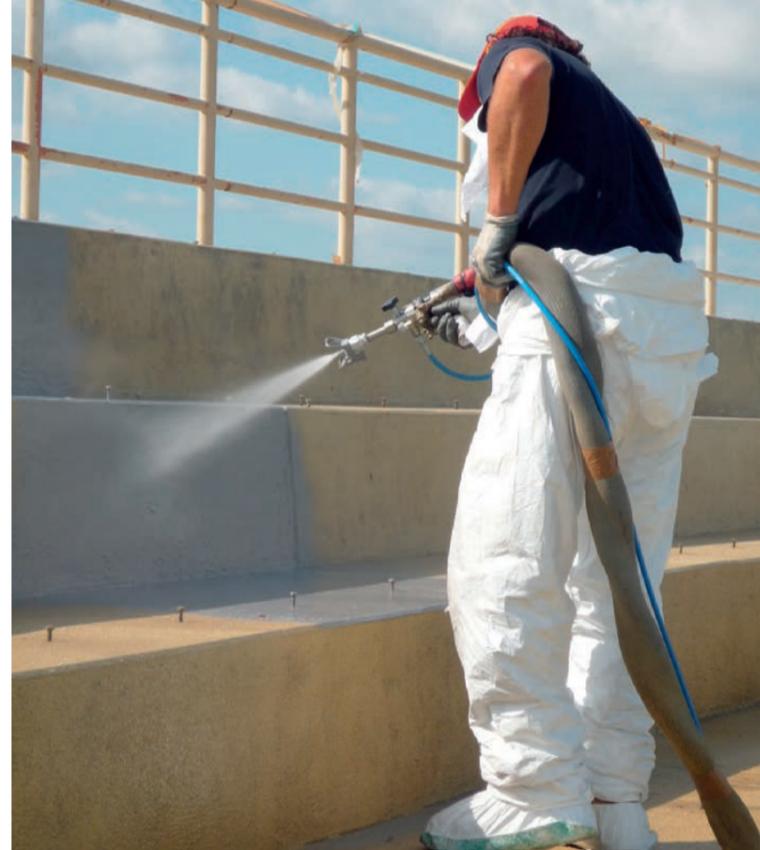
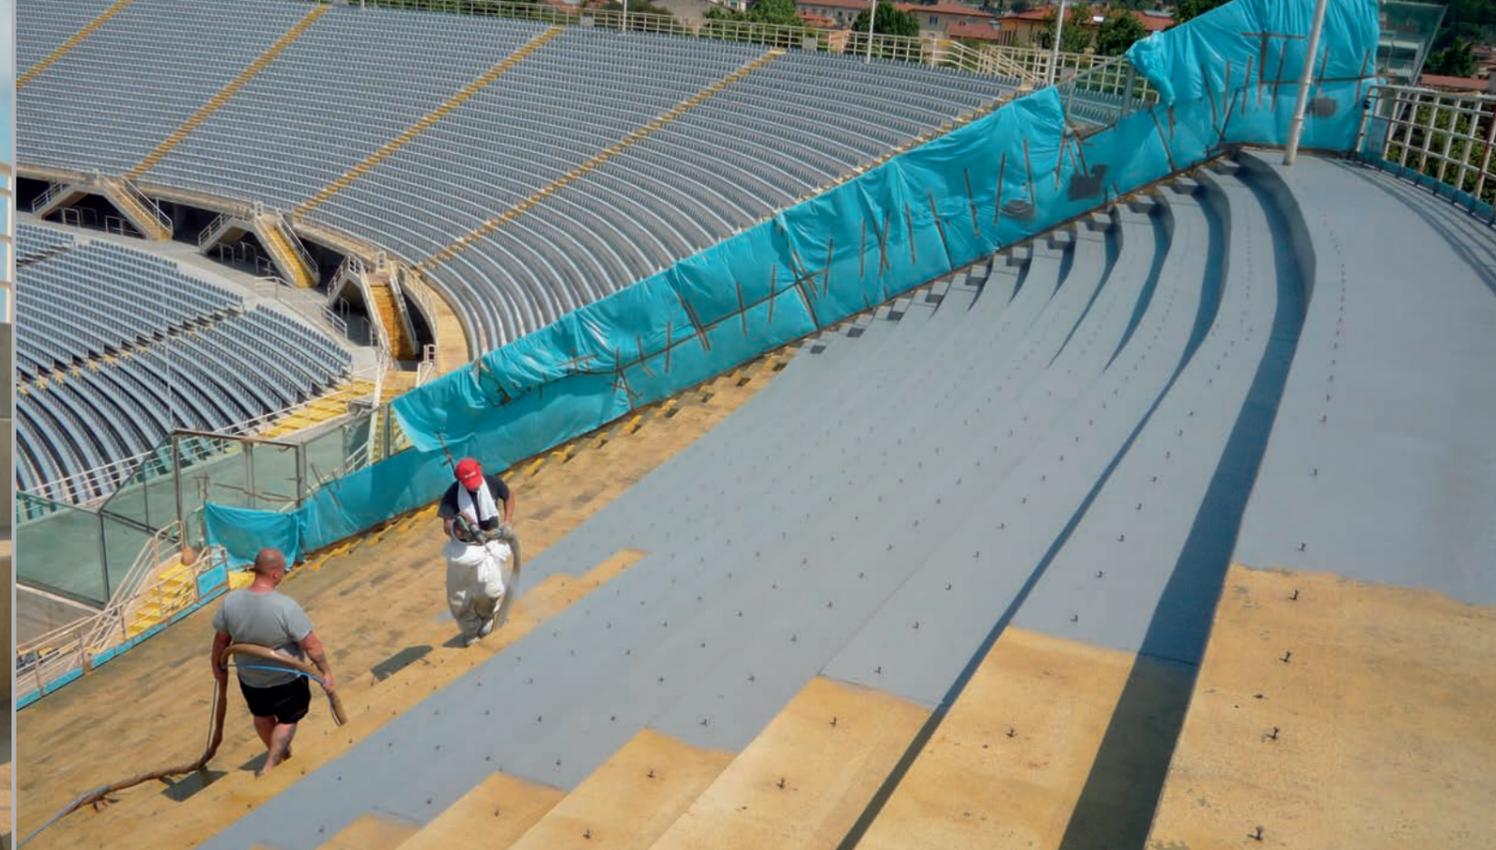
Le condizioni iniziali delle gradinate, costituite da elementi in muratura innestati su una struttura portante in cemento armato, sono caratterizzate da un parziale degrado dell'esistente calcestruzzo e diffuso deterioramento del sovrastante rivestimento. Tali condizioni hanno imposto un preliminare intervento di preparazione meccanica delle superfici al fine di rimuovere ogni parte in fase di distacco, seguito da una opportuna ricostruzione delle parti ammalorate con idonee malte strutturali da ripristino. Successivamente, al fine di impermeabilizzare e proteggere superficialmente le suddette strutture dalle estreme sollecitazioni, caratteristica di questi impianti sportivi, si è scelto un sistema impermeabilizzante estremamente resistente

Soluzione Sika
